AUDITORIA CICLOVIÁRIA DE SALVADOR 2023

RELATÓRIO FINAL (VERSÃO 1.0)

14 DE NOVEMBRO DE 2023

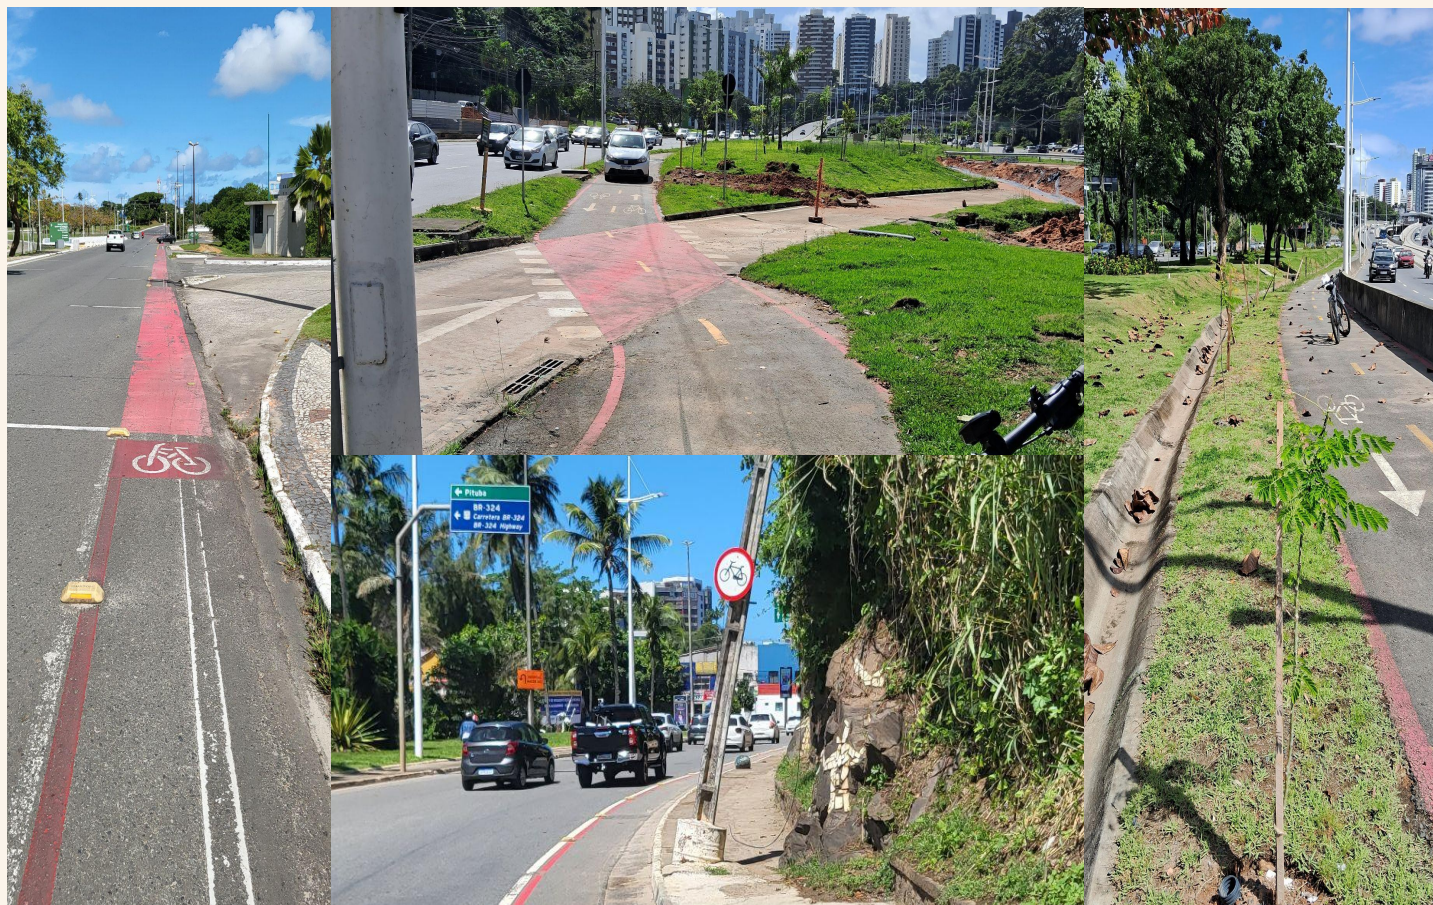
Imagens representativas da Qualidade do Projeto

1. Cruzamento pintado de vermelho, com pictograma, mas com curva acentuada à direita e sem proteção de redução de velocidades, no CAB. 2. Carro invadindo a ciclovia do BRT, apesar da boa segregação. 3. Presença de sinalização vertical em poste prestes a cair, na Anita Garibaldi. 4. Mudanças plantadas ao lado da ciclovia do BRT (aspecto positivo).

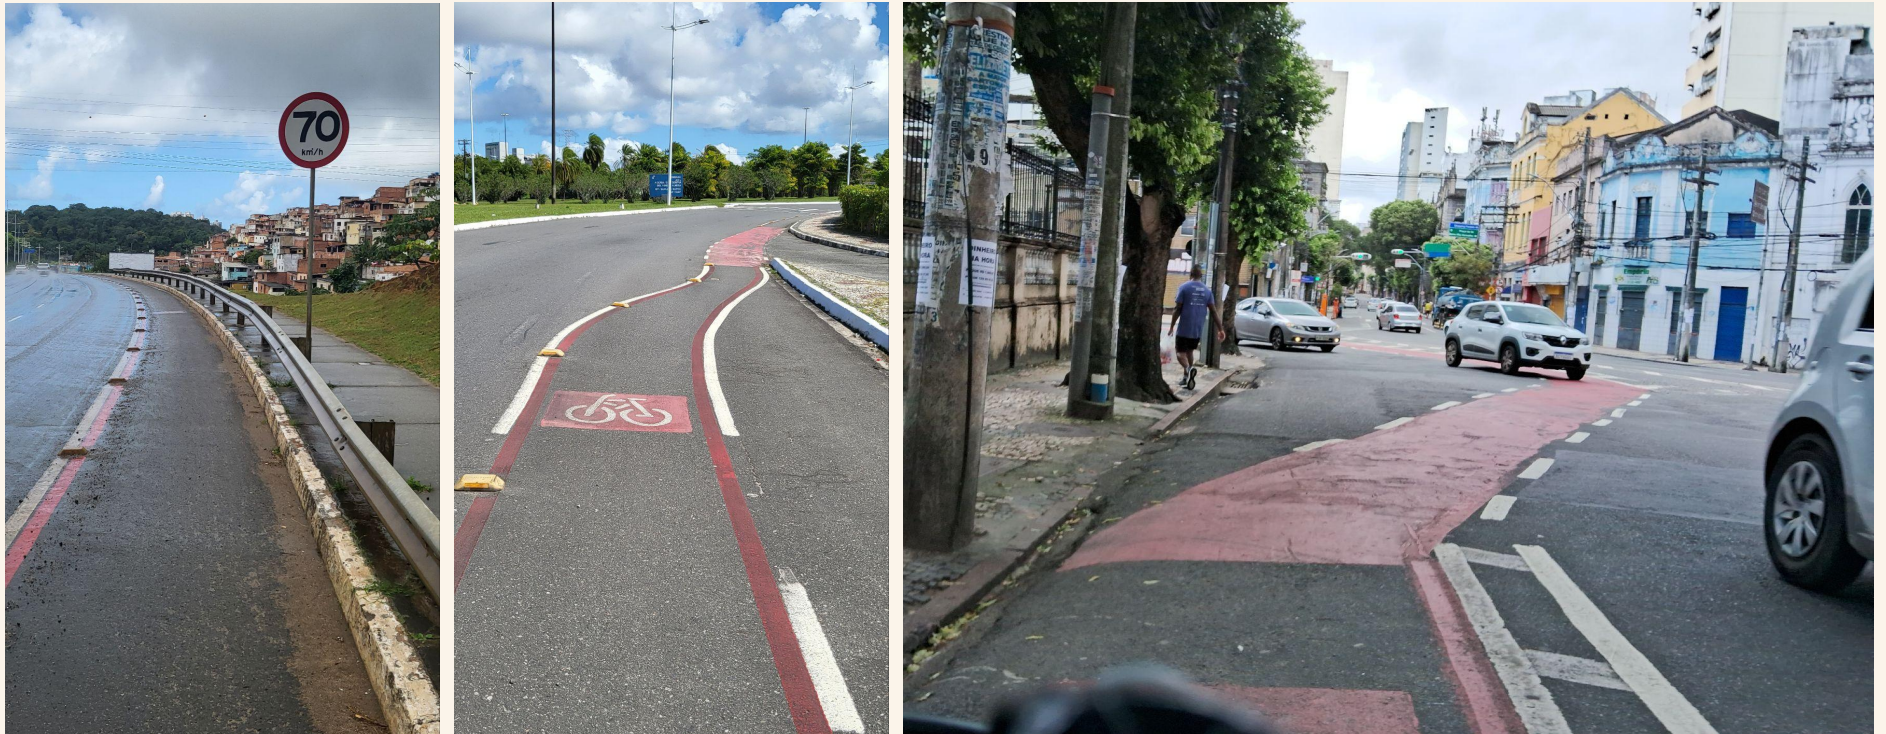
Imagens representativas da Segurança Viária

1. Velocidade máxima permitida de 70km/h na av. Luís Eduardo Magalhães, acima do recomendado pela ONU e incompatível com a segurança viária para ciclofaixas. 2. Sinuosidades aumentam os possíveis conflitos entre ciclistas, além de tornar o caminho mais desconfortável no CAB. 3. Traçado da estrutura sem proteção e colocando ciclistas em risco de colisão no cruzamento na avaliação da Av. Carlos Gomes no trecho de cruzamento com a Av. Sete de Setembro.

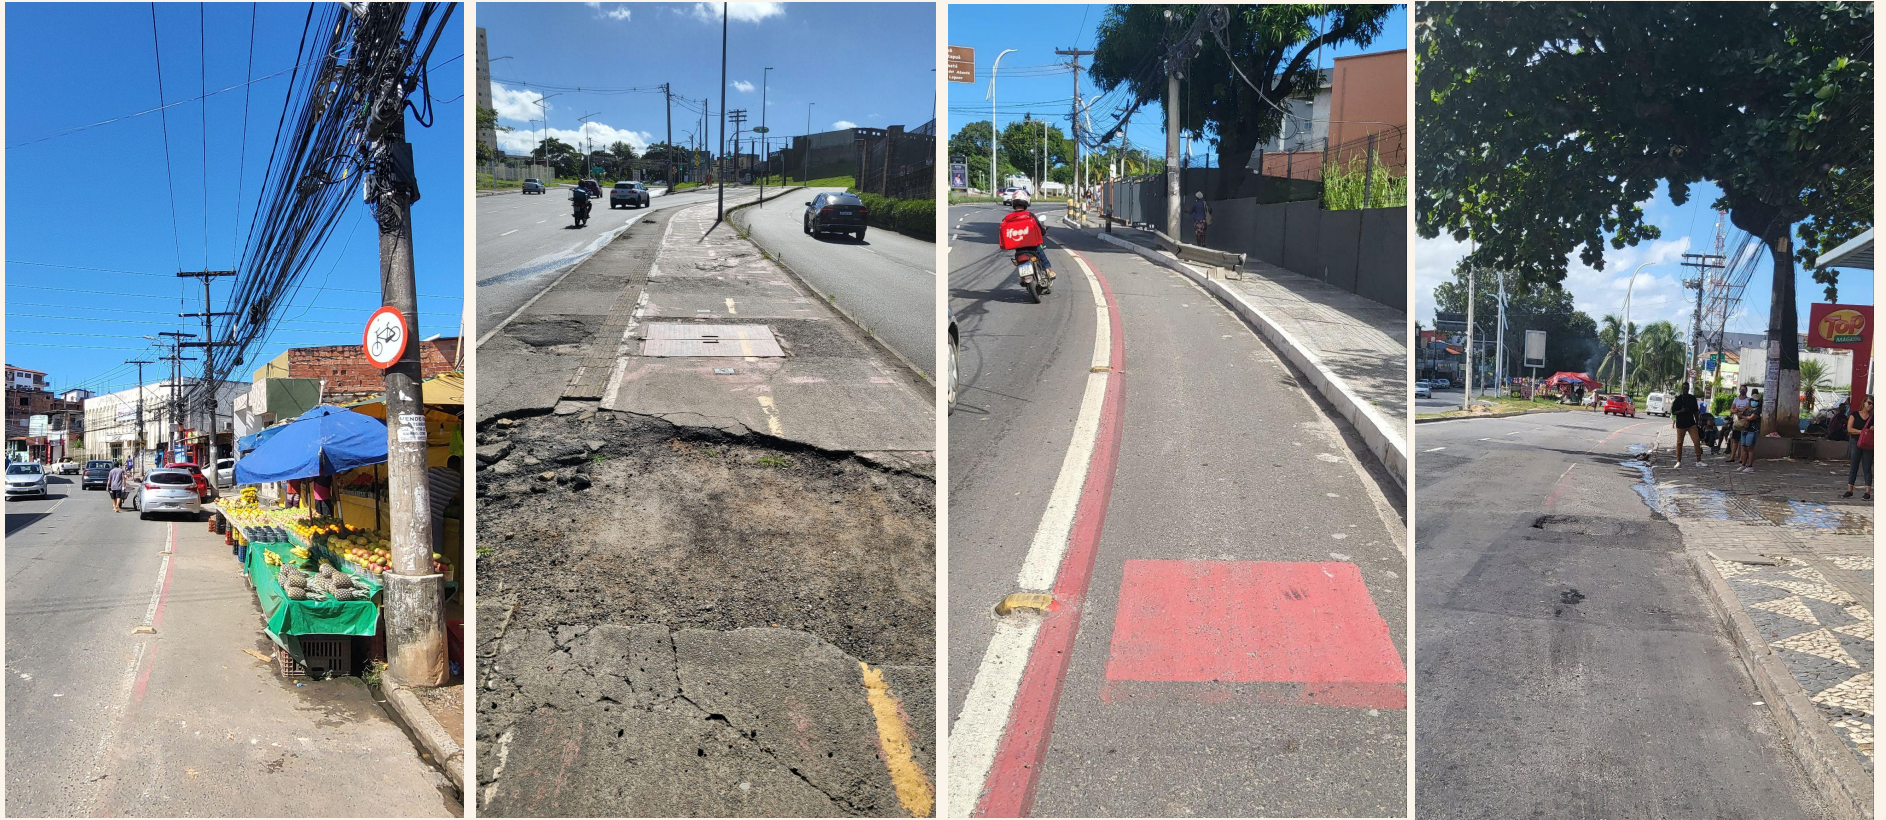
Imagens representativas da Manutenção e Urbanidade

1. Apesar de não contabilizado como obstáculo, é interessante mostrar que a feira se estabelece dentro da ciclofaixa, com automóveis estacionados, é necessária a reordenação do lugar para contemplar comércio e ciclofaixa, na Thomaz Gonzaga.
2. Asfalto completamente destruído na Thomaz Gonzaga.
3. Pictogramas apagados na Dorival Caymmi.
4. Nesse trecho arborizado, a ciclofaixa está completamente apagada e o asfalto está bem avariado na Dorival Caymmi.

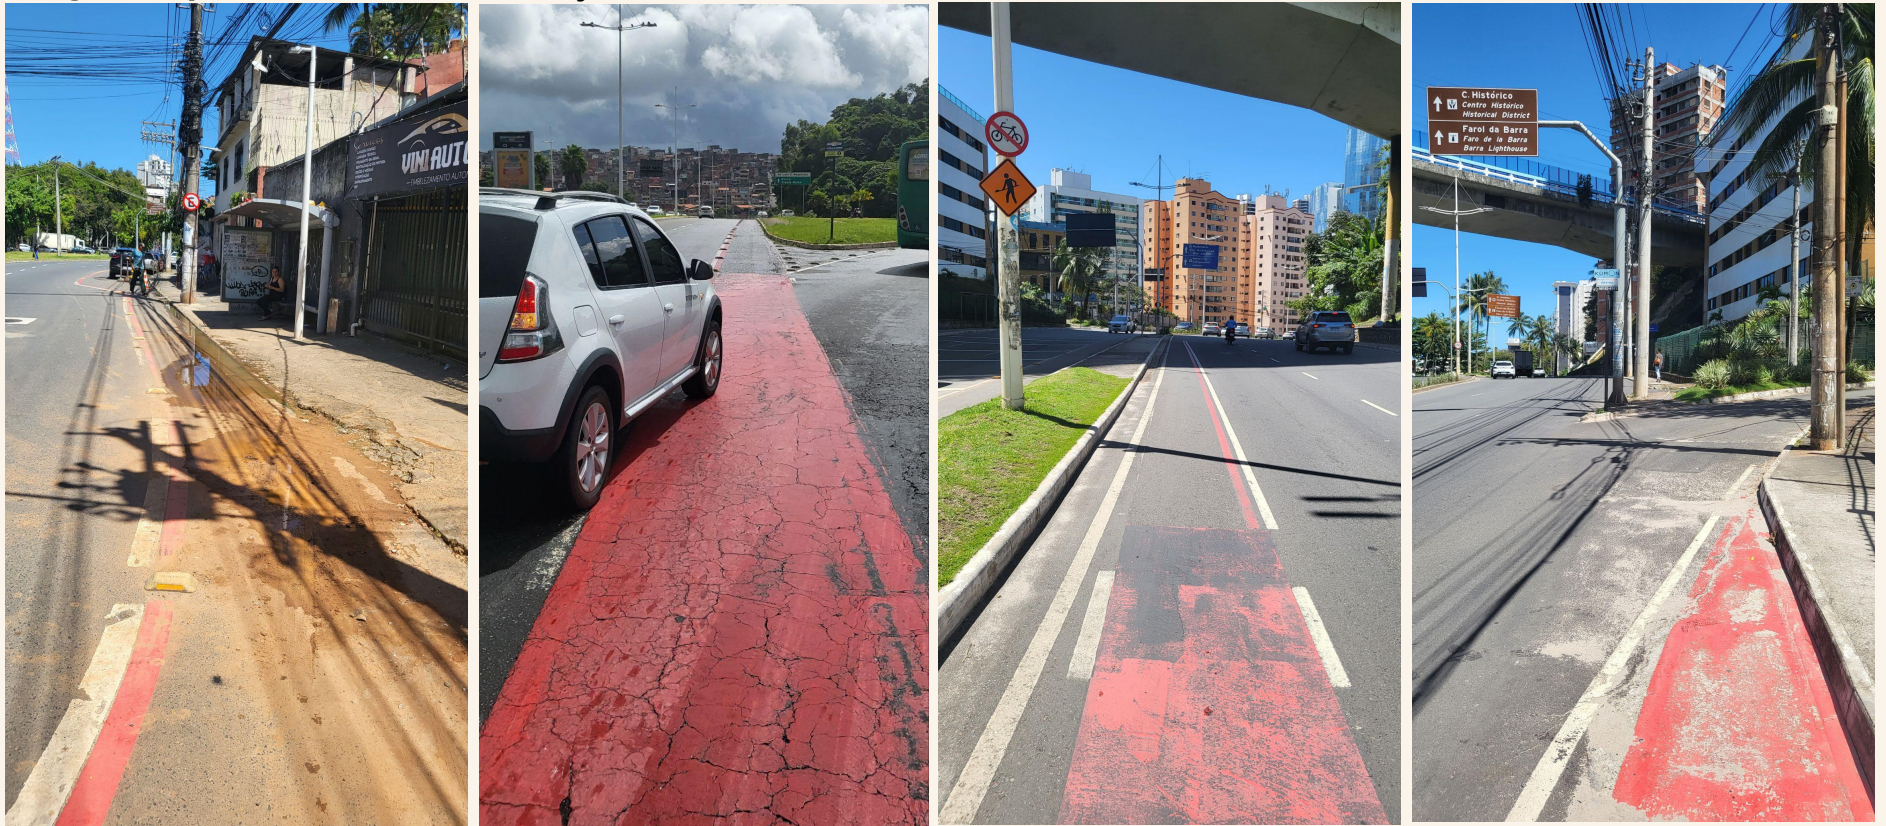
Imagens representativas das Situações de Risco

1. Para além de toda sujeira e lama, parada de ônibus dentro da ciclofaixa na Anita Garibaldi. 2. Entrada para curva rápida, inclusive com automóvel entrando na frente do avaliador na Luís Eduardo Magalhães. 3. A Ciclofaixa termina e proíbe ciclistas de continuar na via, sem dar destinação na Anita Garibaldi. 4. Fim repentino da ciclofaixa em uma curva de alta velocidade na Anita Garibaldi.

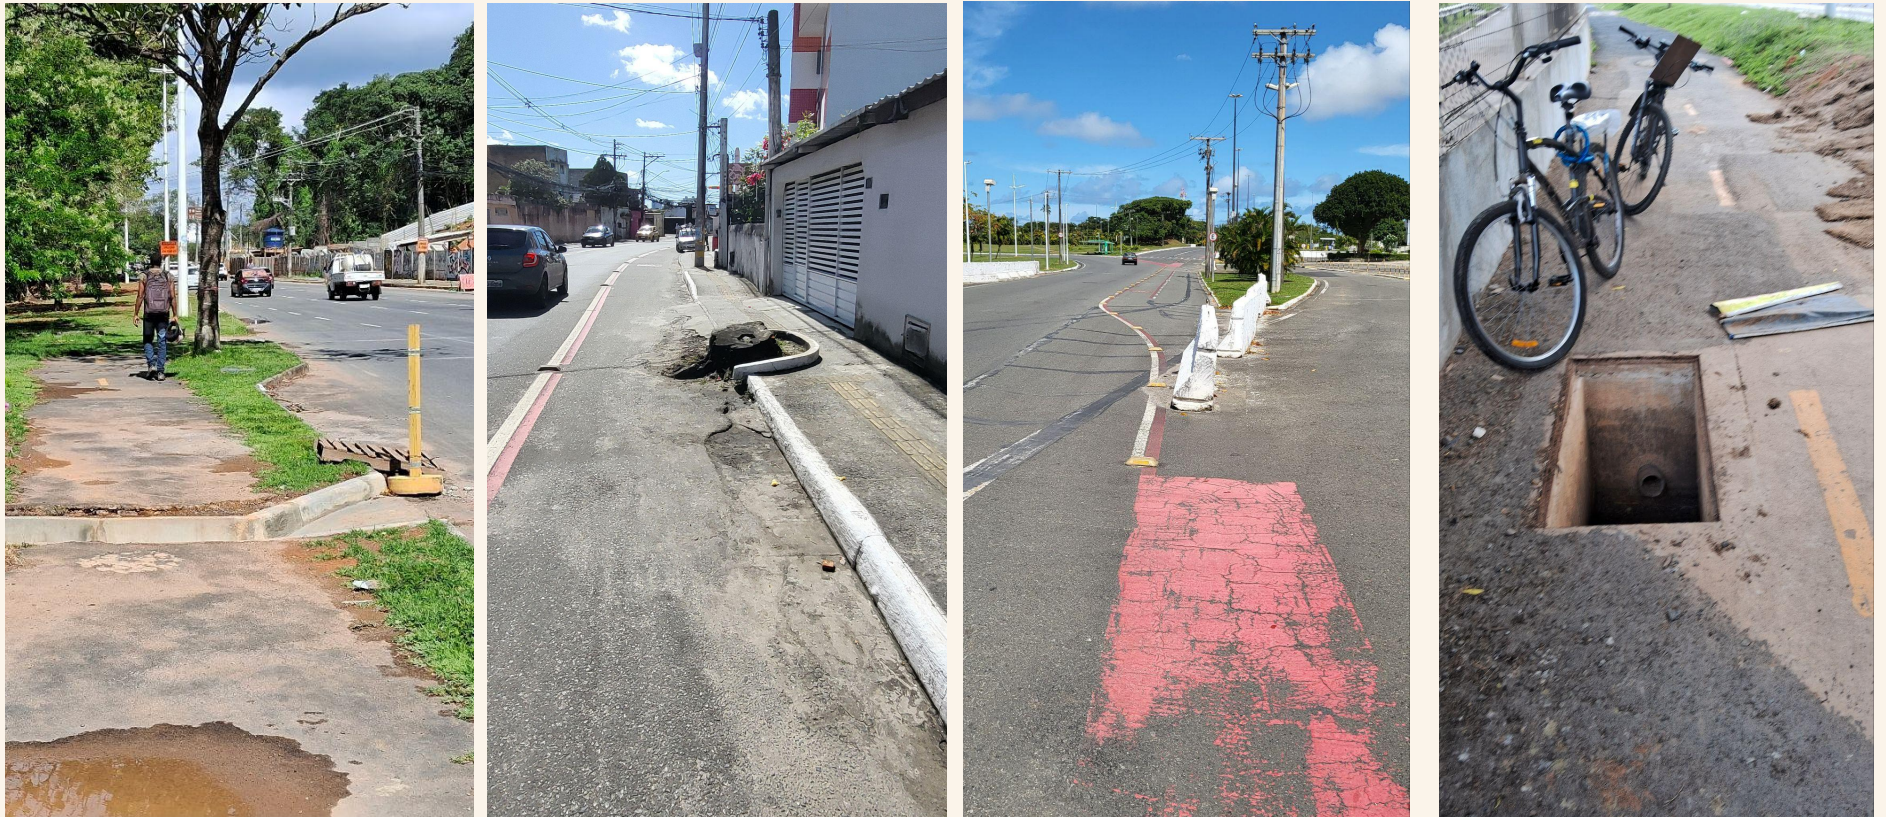
Imagens representativas dos Obstáculos

1. Vala passa por dentro da estrutura cicloviária, forçando o desmonte de quem passa, para ultrapassar a barreira na ciclovia do BRT. 2. A árvore foi removida, mas mantiveram raízes dentro da ciclofaixa na Thomaz Gonzaga. 3. Prismas de concreto invadem a estrutura, um combo de obstáculo com situação de risco no CAB. 4. Grande buraco deixado aberto na ciclovia BRT.
