AUDITORIA CICLOVIÁRIA DE SALVADOR

OUTUBRO 2023

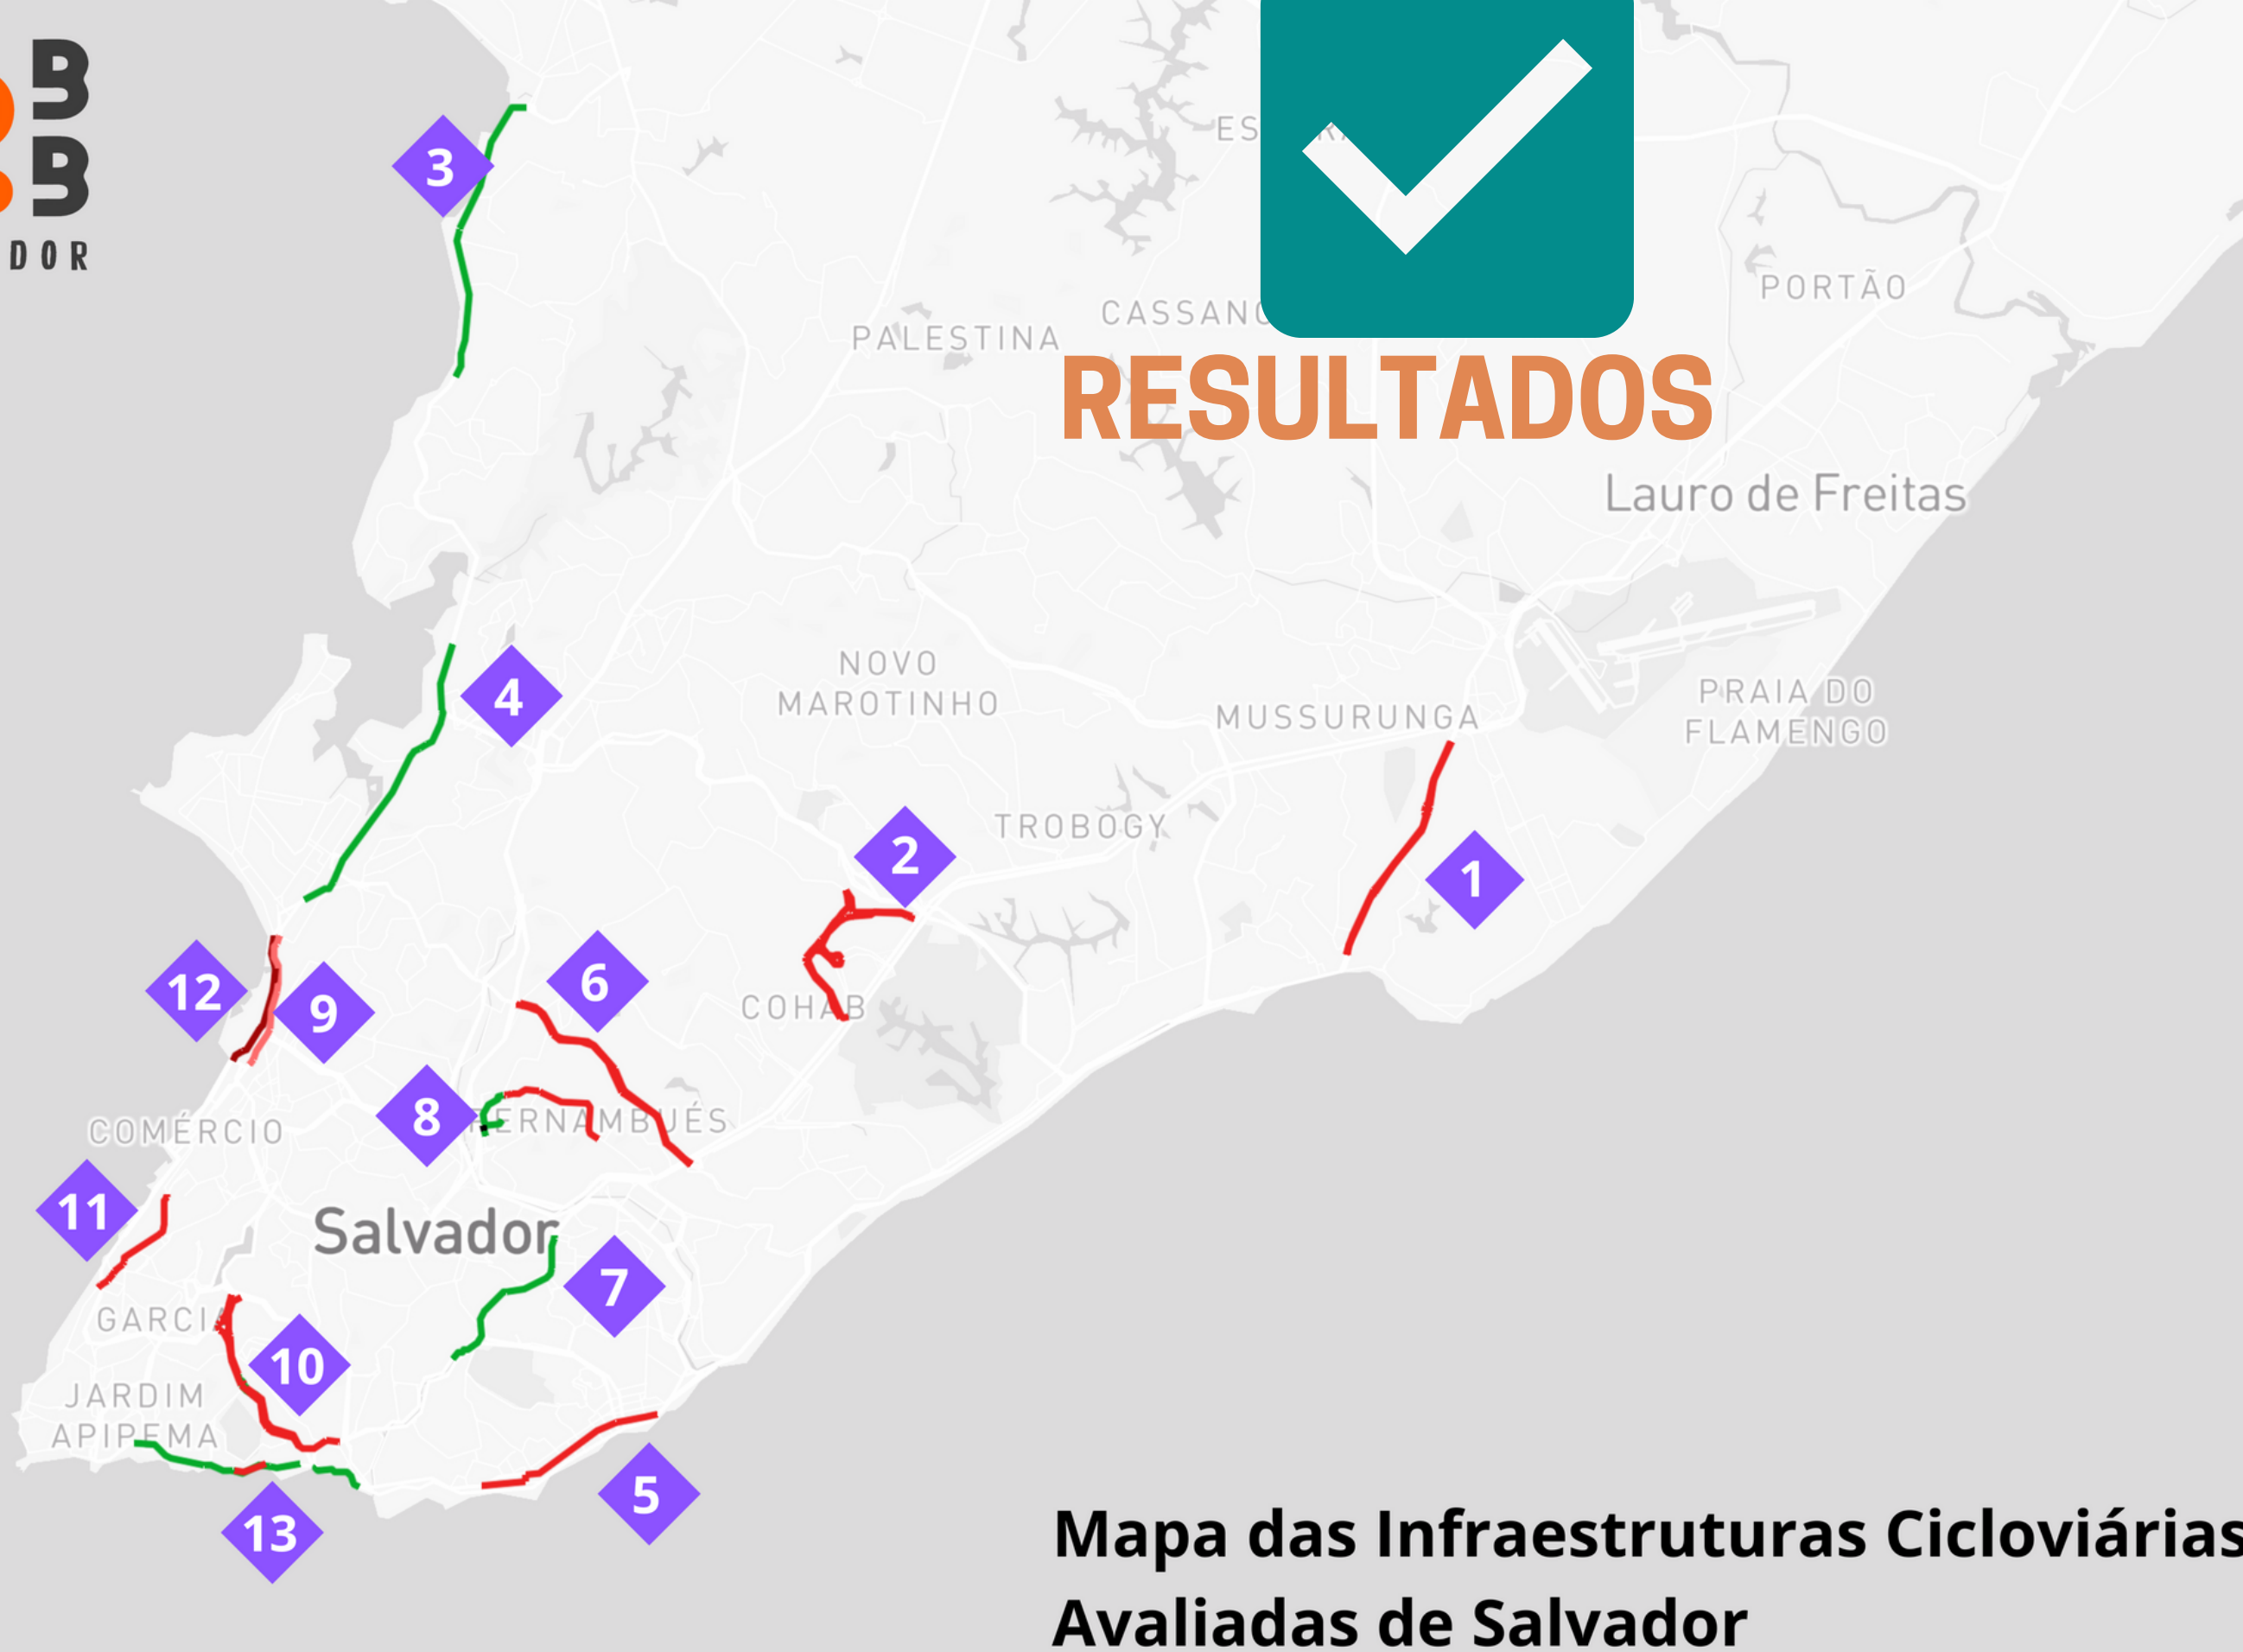
- 1 Ciclofaixa Av. Dorival Caymmi - Nota Geral 2,9
- 2 Ciclofaixa do CAB - Nota Geral 3,3
- 3 Ciclovía Av. Suburbana (Periperi) - Nota Geral 3,8
- 4 Ciclovía Av. Suburbana (Lobato) - Nota Geral 4,3
- 5 Ciclofaixa Av. Manoel Dias da Silva - Nota Geral 5,8
- 6 Ciclofaixa Av. Luiz Eduardo Magalhães - Nota Geral 4,2
- 7 Ciclovía BRT - Nota Geral 4,8
- 8 Ciclofaixa R. Thomaz Gonzaga - Nota Geral 3,1
- 9 Ciclofaixa Av. Jequitaia - Nota Geral 4,6
- 10 Ciclofaixa Av. Anita Garibaldi - Nota Geral 3,3
- 11 Ciclofaixa R. Carlos Gomes - Nota Geral 5,4
- 12 Ciclofaixa Av. Eng. Oscar Pontes - Nota Geral 3,7
- 13 Ciclovía Ondina - Nota Geral 3,8
Ciclovía Rio Vermelho - Nota Geral 4,6

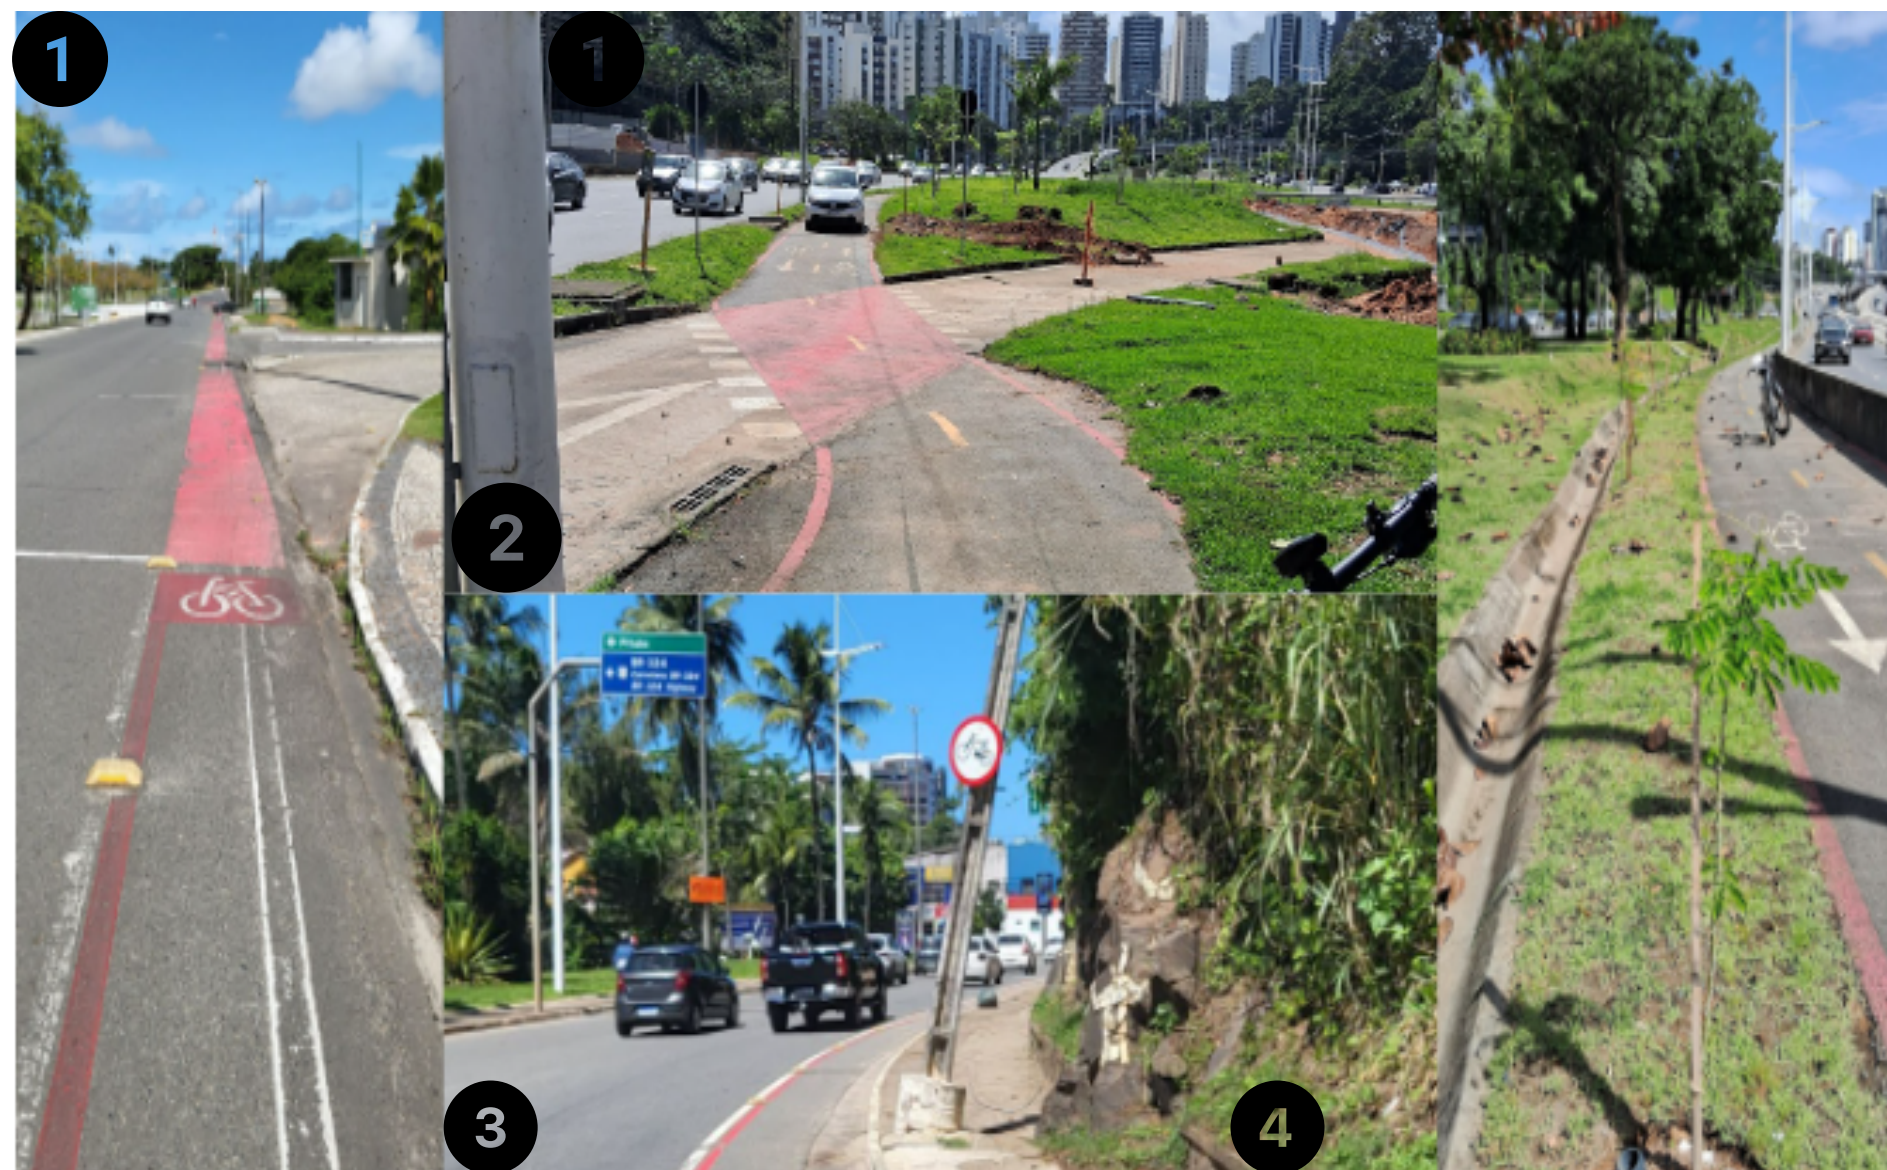
1. Cruzamento pintado de vermelho, com pictograma, mas com curva acentuada à direita e sem proteção de redução de velocidades, no CAB. 2. Carro invadindo a ciclovia do BRT, apesar da boa segregação. 3. Presença de sinalização vertical em poste prestes a cair, na Anita Garibaldi. 4. Mudanças plantadas ao lado da ciclovia do BRT (aspecto positivo).

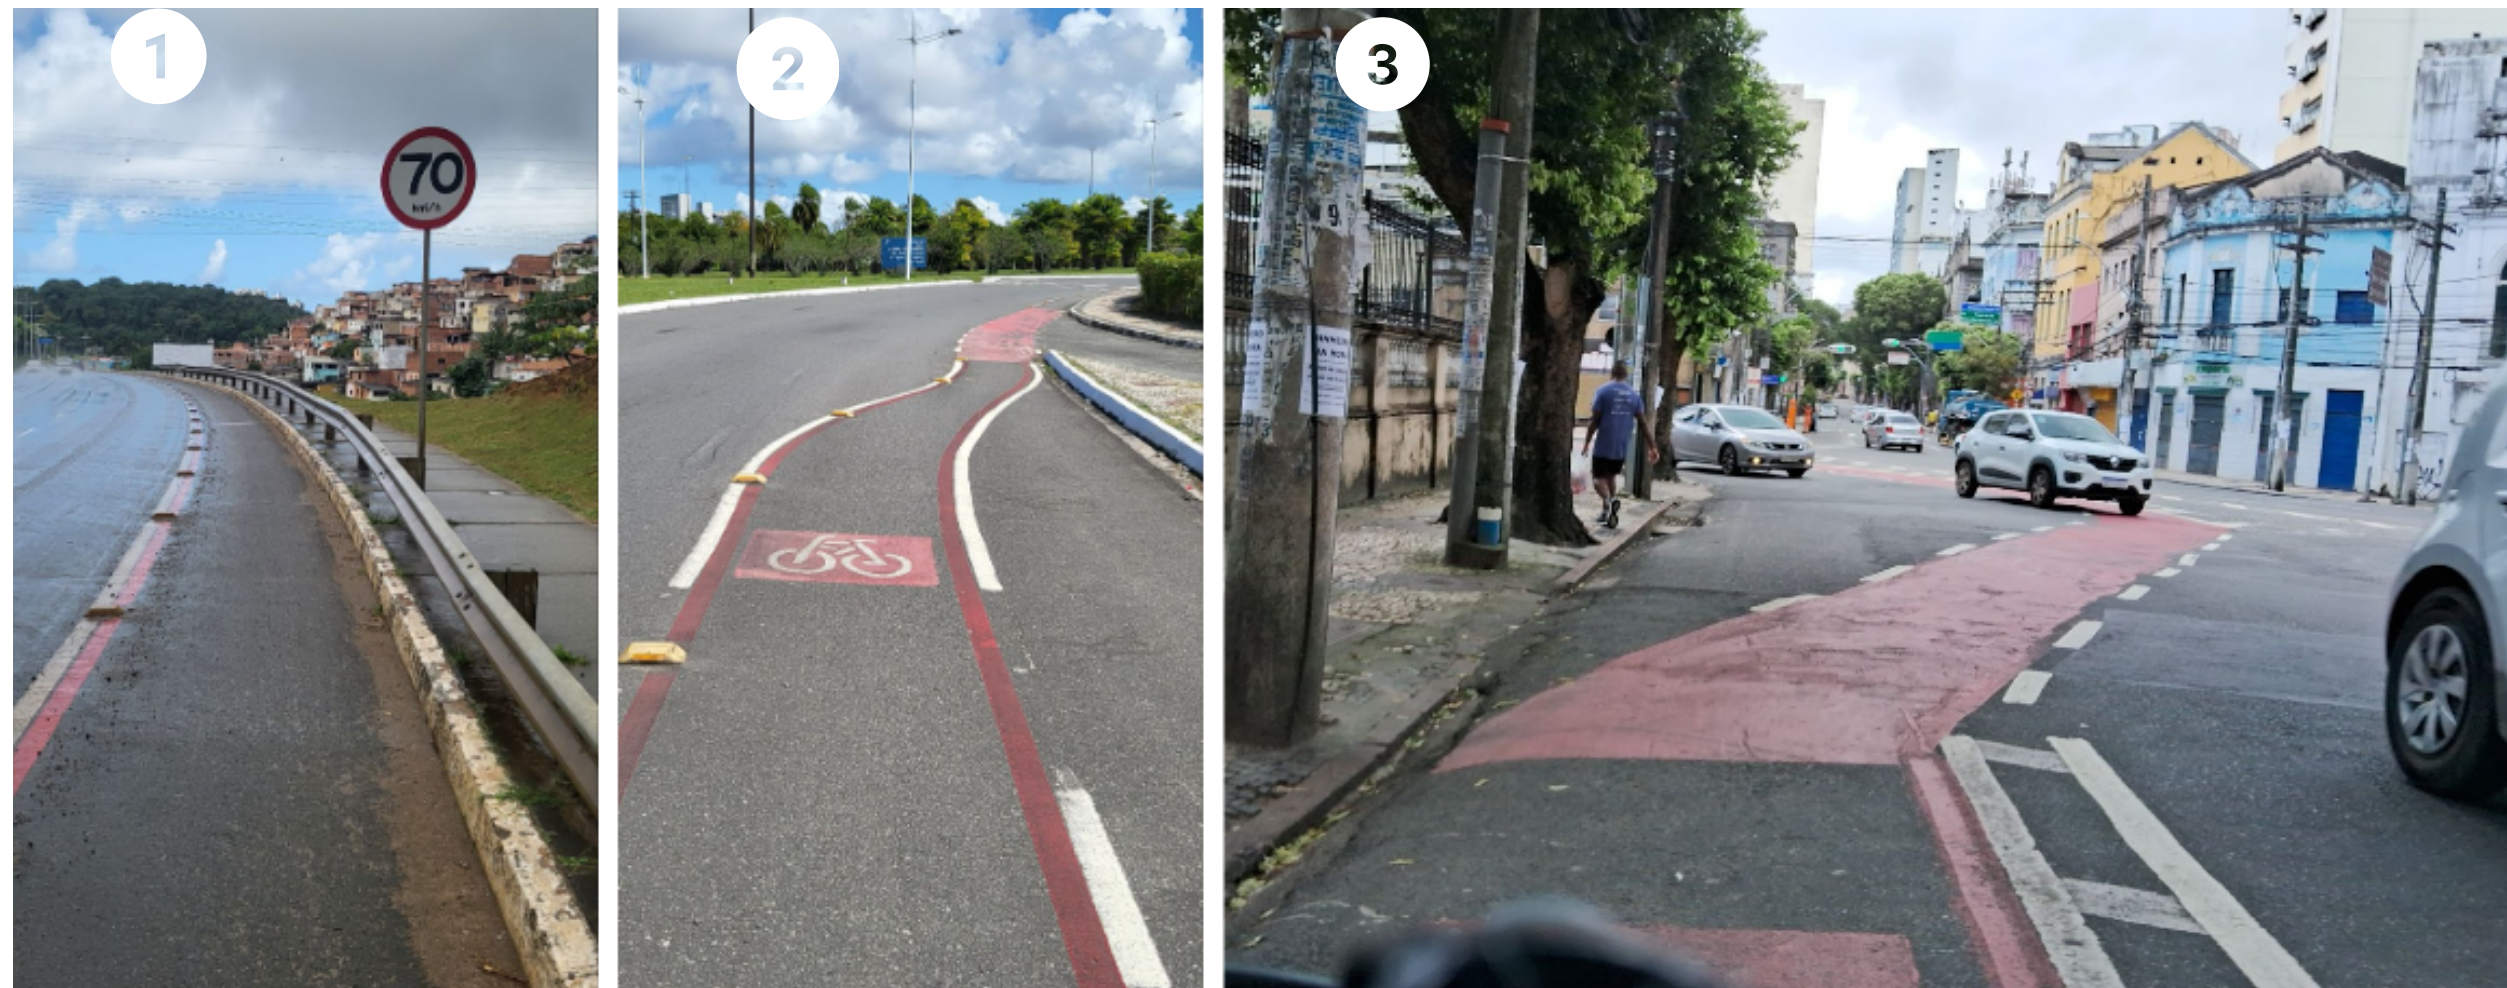
1. Velocidade máxima permitida de 70km/h na Av. Luís Eduardo Magalhães, velocidade acima do recomendado pela ONU e incompatível com a segurança viária para ciclofaixas. 2. Sinuosidades aumentam os possíveis conflitos entre ciclistas, além de tornar o caminho mais desconfortável no CAB. 3. Traçado da estrutura sem proteção e colocando ciclistas em risco de colisão no cruzamento na avaliação da R. Carlos Gomes no cruzamento com a Av. Sete de Setembro.

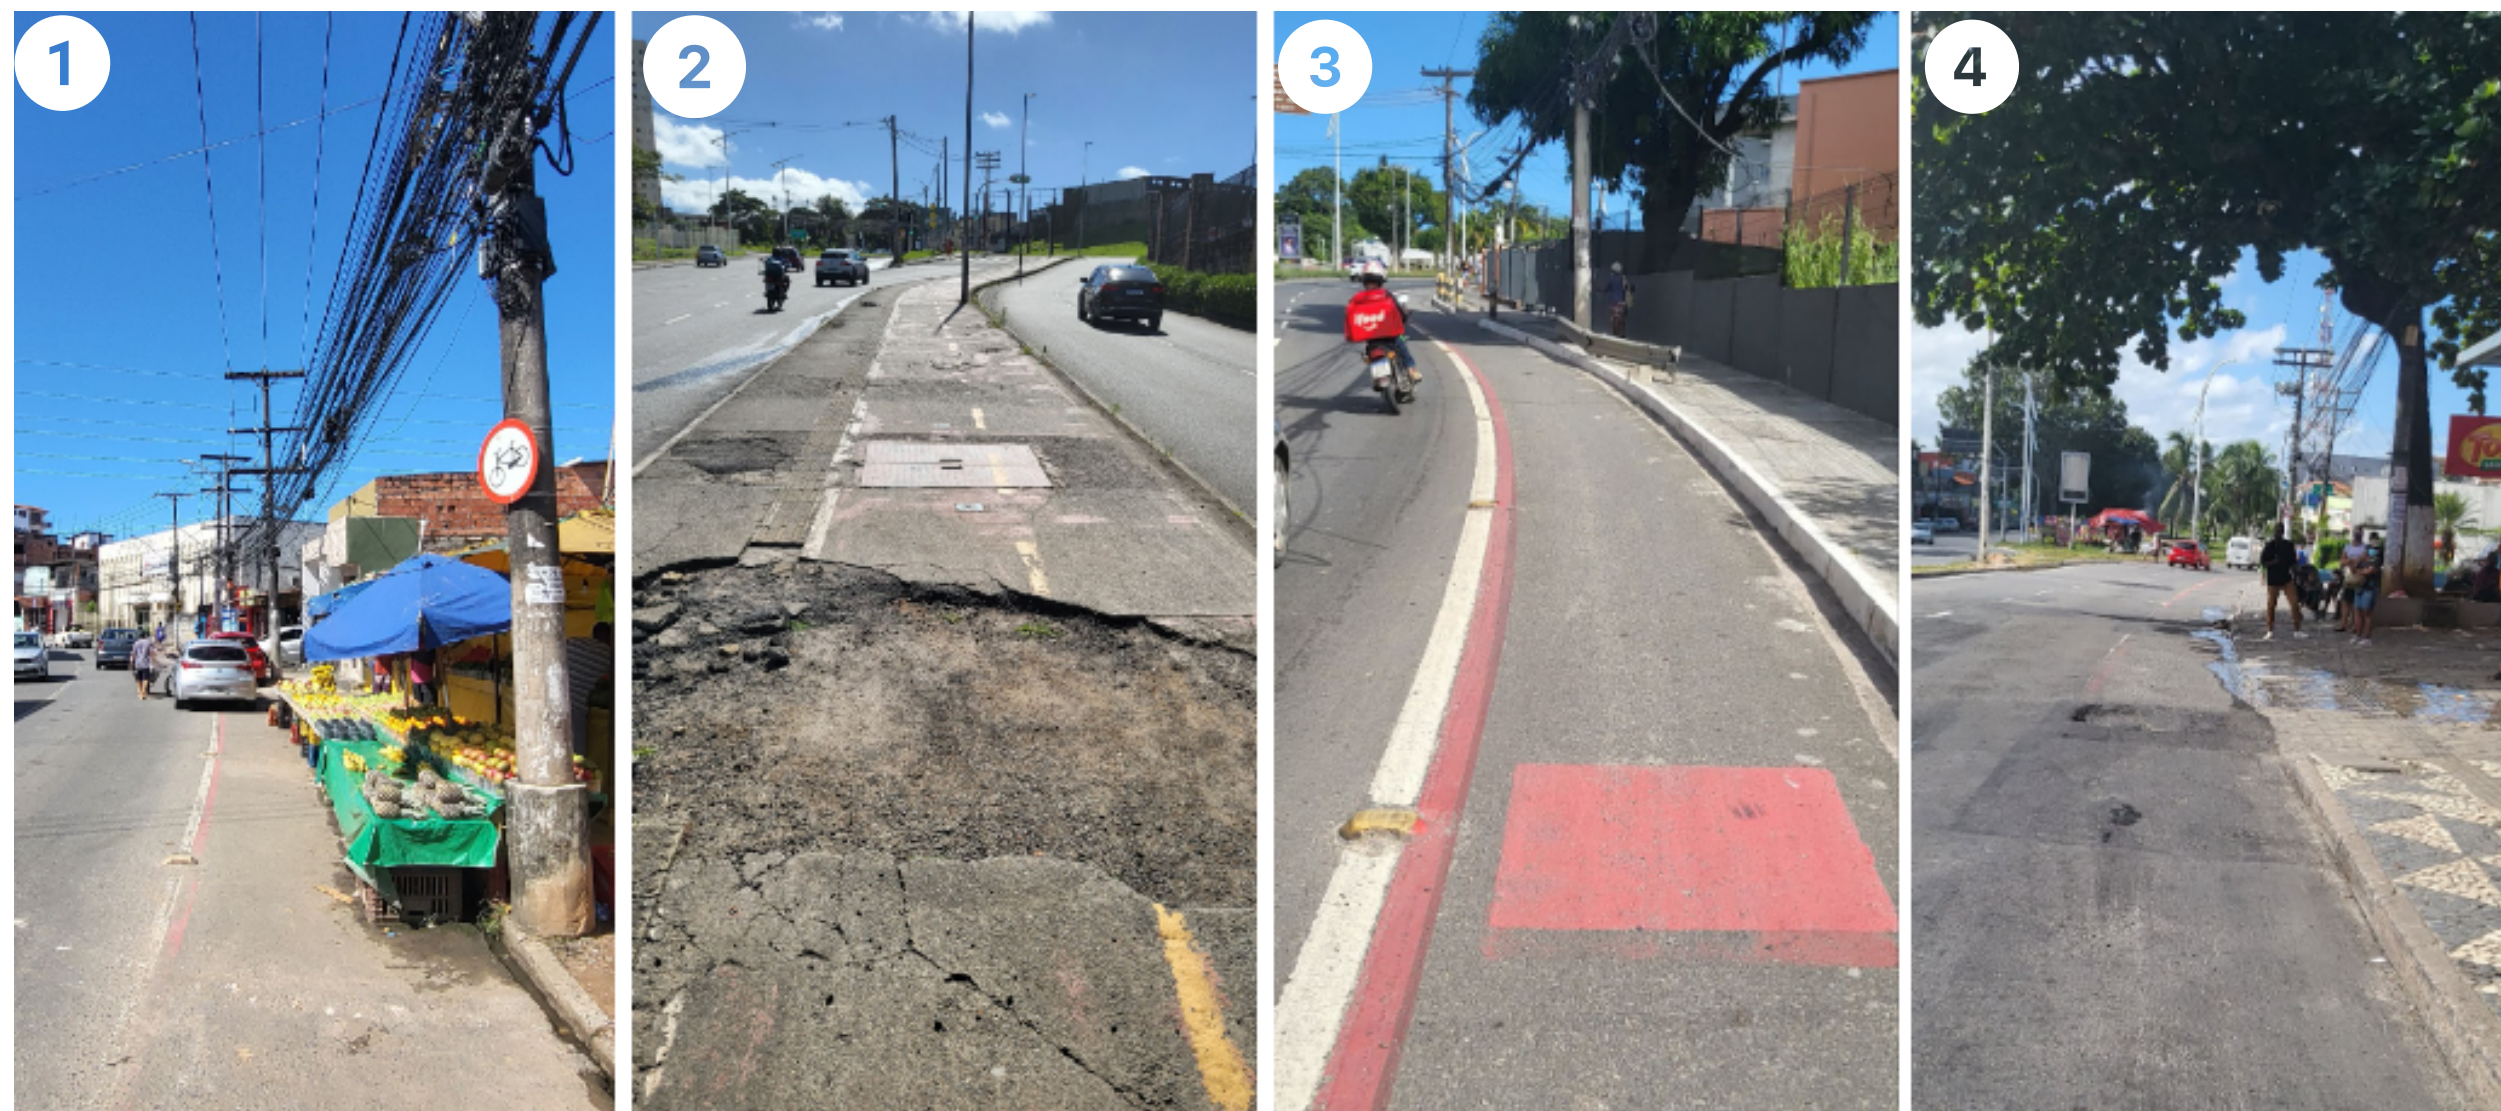
1. Apesar de não contabilizado como obstáculo, é interessante mostrar que a feira se estabelece dentro da ciclofaixa, com automóveis estacionados, é necessária a reordenação do lugar para contemplar comércio e ciclofaixa, na R. Thomaz Gonzaga. 2. Asfalto completamente destruído na Thomaz Gonzaga. 3. Pictogramas apagados na Av. Dorival Caymmi. 4. Nesse trecho arborizado, a ciclofaixa está completamente apagada e o asfalto está bem avariado na Av. Dorival Caymmi.

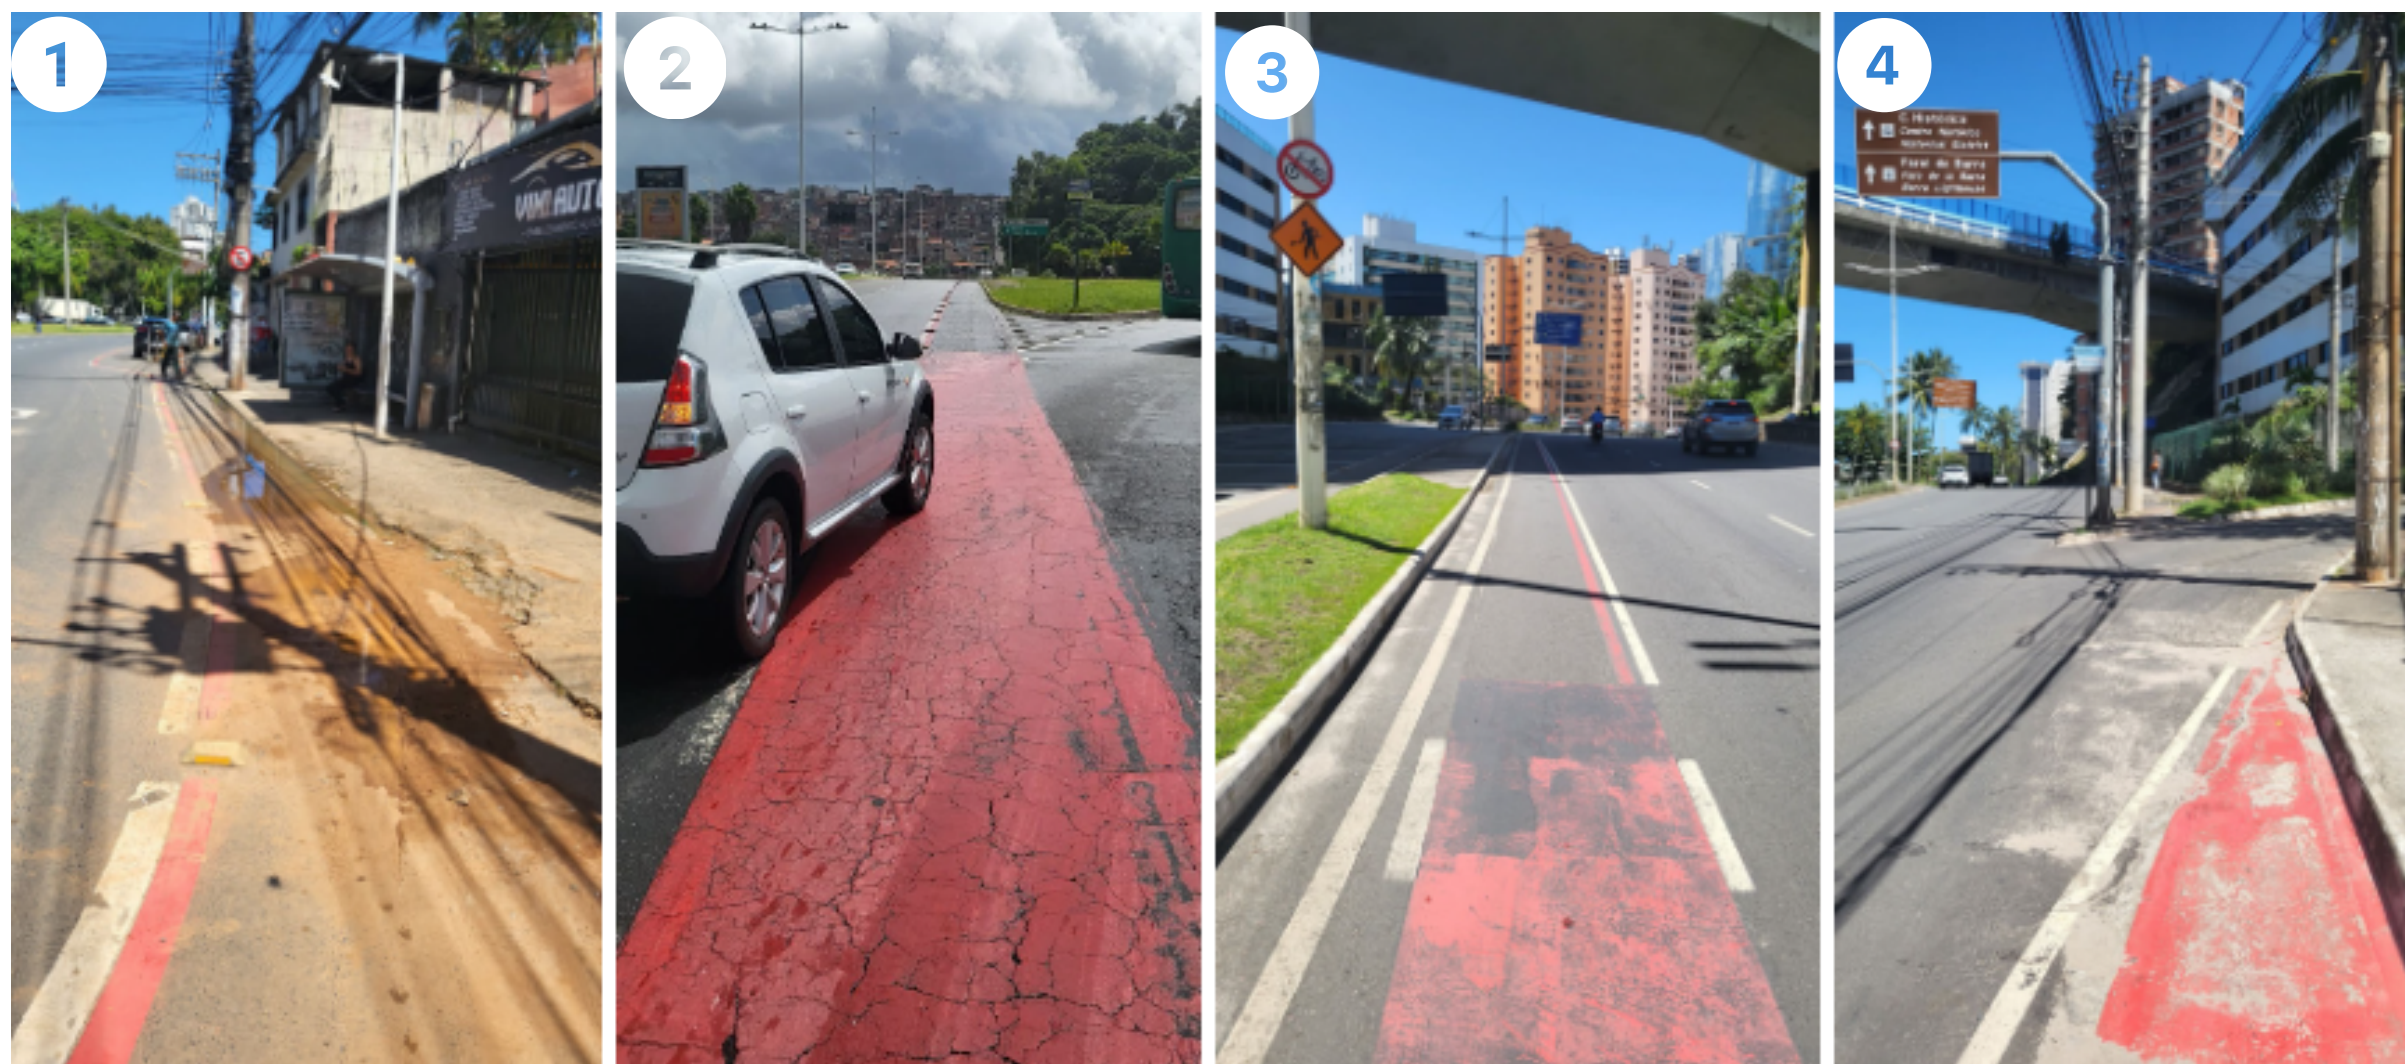
1. Para além de toda sujeira e lama, parada de ônibus dentro da ciclofaixa na Anita Garibaldi.
2. Entrada para curva rápida, inclusive com automóvel entrando na frente do avaliador na Luís Eduardo Magalhães.
3. A Ciclofaixa termina e proíbe ciclistas de continuar na via, sem dar destinação na Anita Garibaldi.
4. Fim repentino da ciclofaixa em uma curva de alta velocidade na Anita Garibaldi.

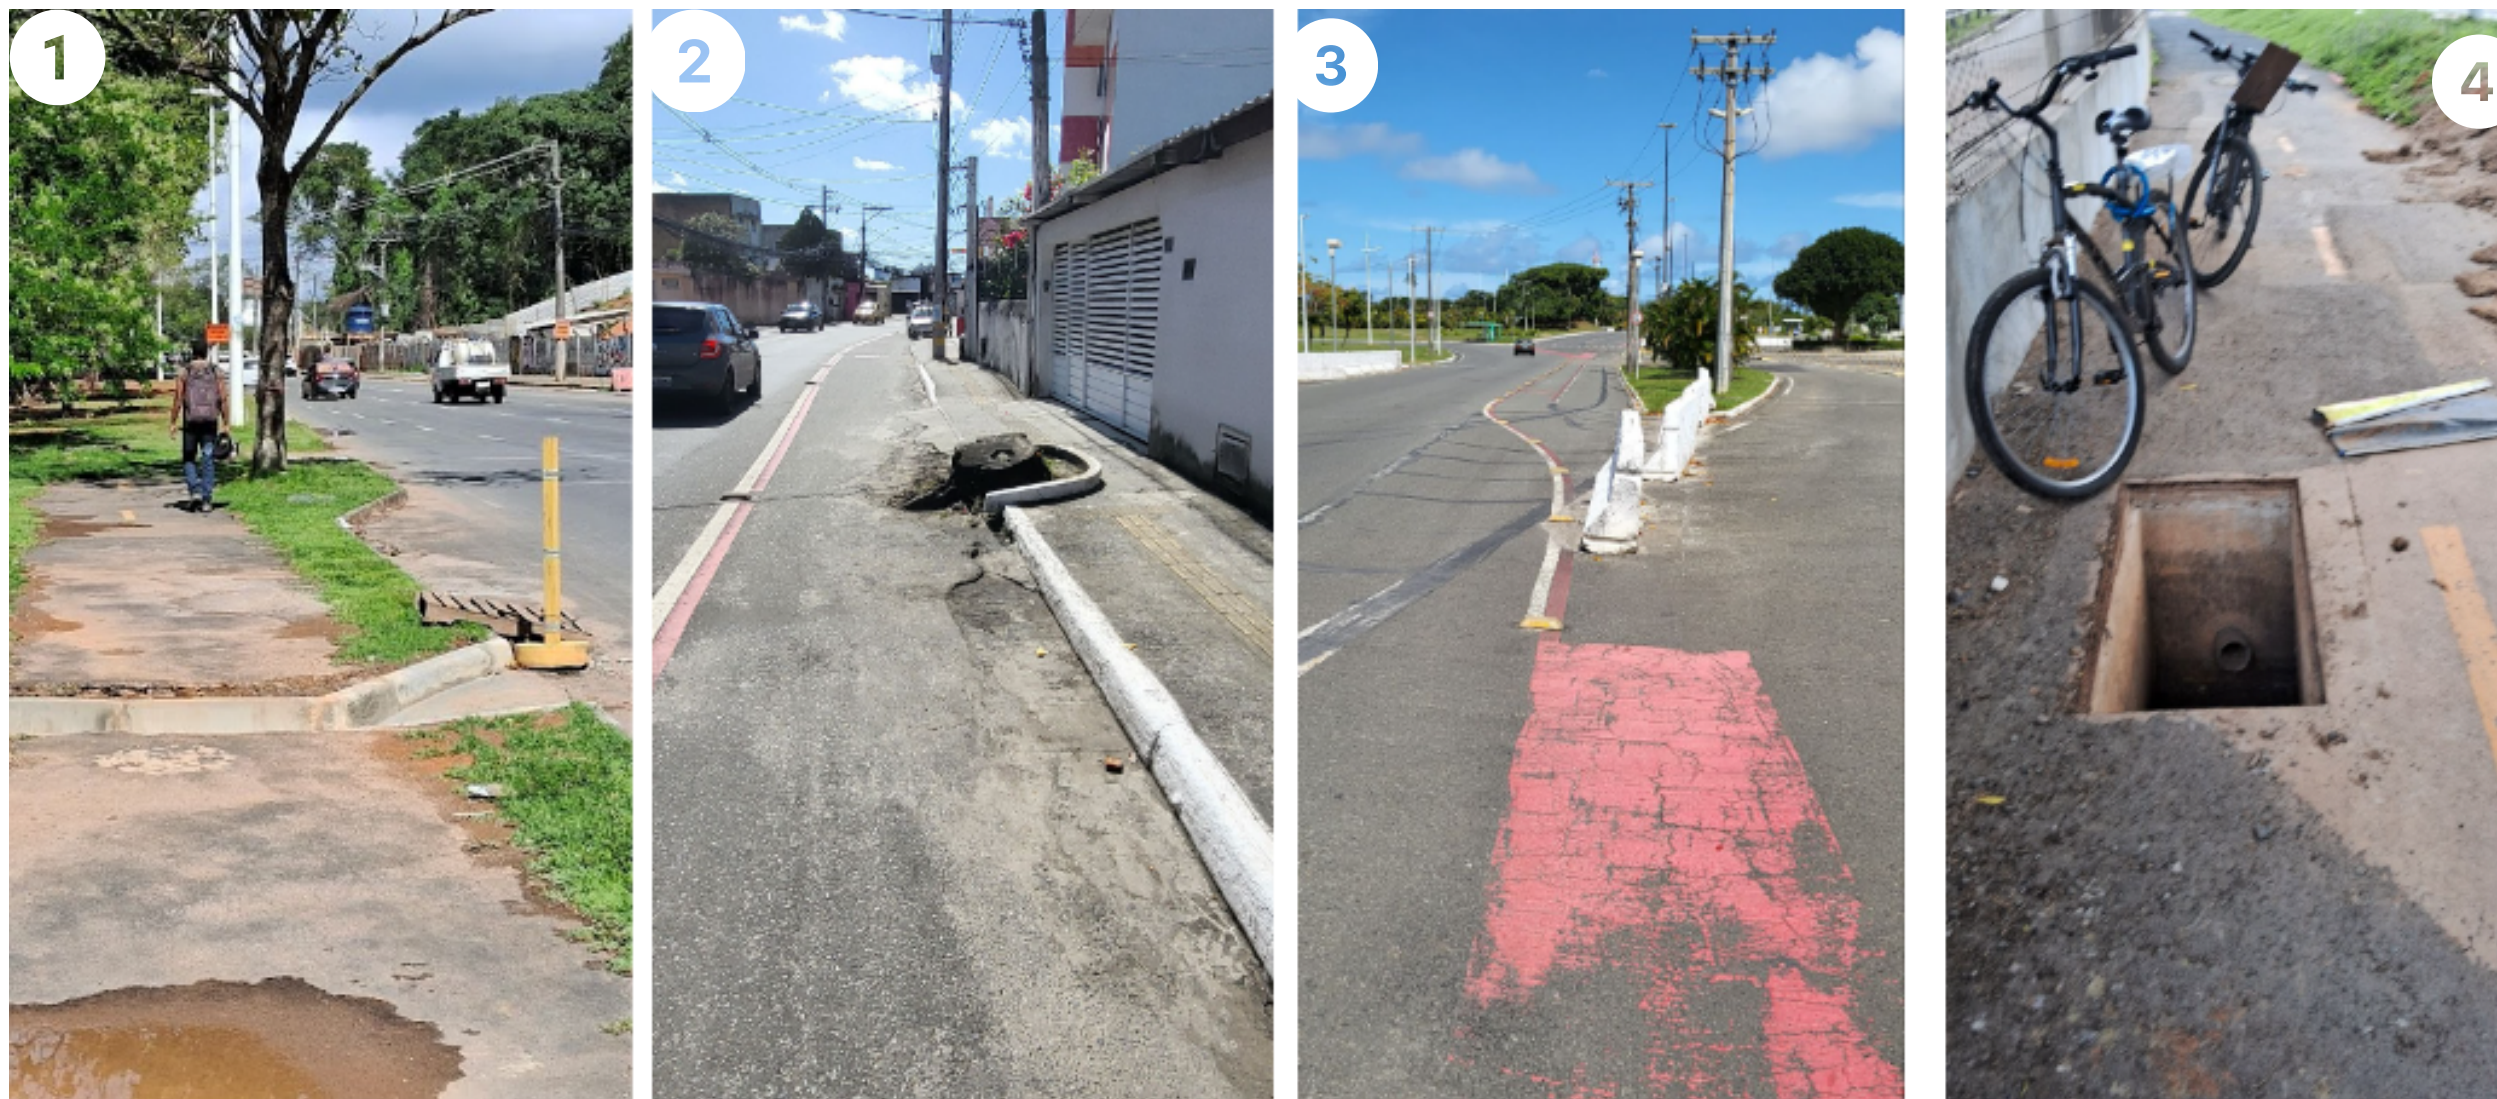
1. Vala passa por dentro da estrutura cicloviária, forçando o desmonte de quem passa, para ultrapassar a barreira na ciclovia do BRT. 2. A árvore foi removida, mas mantiveram raízes dentro da ciclofaixa na Thomaz Gonzaga. 3. Prismas de concreto invadem a estrutura, um combo de obstáculo com situação de risco no CAB. 4. Grande buraco deixado aberto na ciclovia BRT.
