AUDITORIA CICLOVIÁRIA DE SALVADOR 2023

RELATÓRIO FINAL (VERSÃO 1.0)

14 DE NOVEMBRO DE 2023

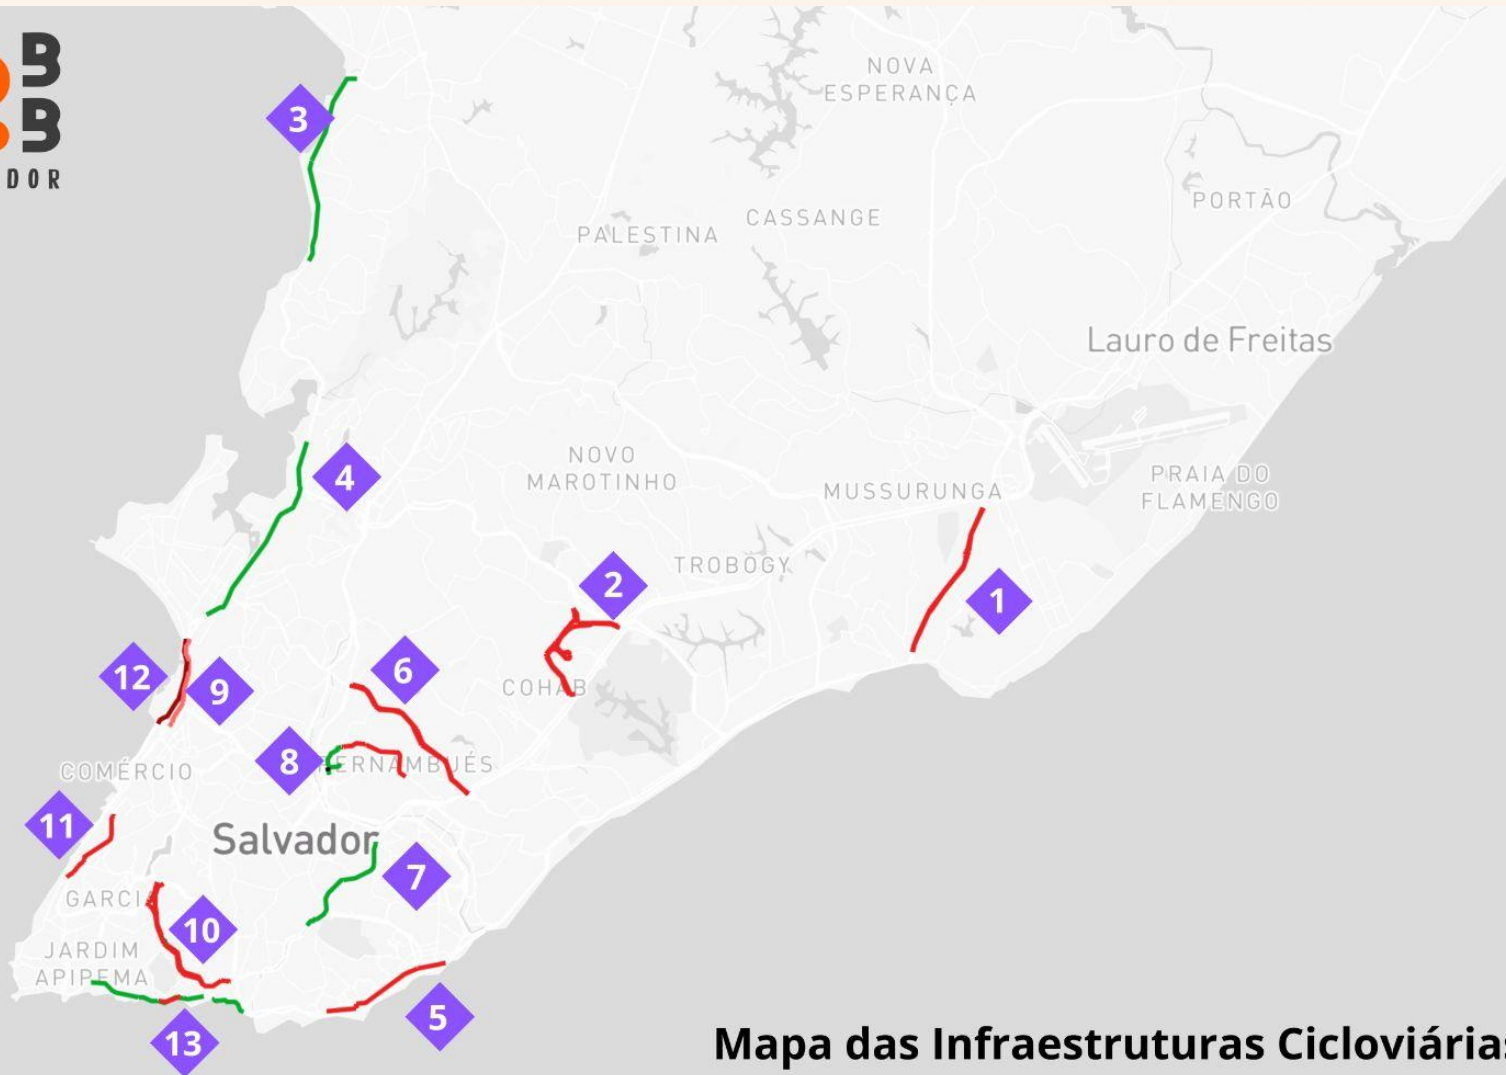
Mapa das Infraestruturas Cicloviárias Avaliadas de Salvador

- 1 Ciclofaixa Av. Dorival Caymmi - Nota Geral 2,9
- 2 Ciclofaixa do CAB - Nota Geral 3,3
- 3 Ciclovias Av. Suburbana (Periperi) - Nota Geral 3,8
- 4 Ciclovias Av. Suburbana (Lobato) - Nota Geral 4,3
- 5 Ciclofaixa Av. Manoel Dias da Silva - Nota Geral 5,8
- 6 Ciclofaixa Av. Luiz Eduardo Magalhães - Nota Geral 4,2
- 7 Ciclovias BRT - Nota Geral 4,8
- 8 Ciclofaixa R. Thomaz Gonzaga - Nota Geral 3,1
- 9 Ciclofaixa Av. Jequitaia - Nota Geral 4,6
- 10 Ciclofaixa Av. Anita Garibaldi - Nota Geral 3,3
- 11 Ciclofaixa R. Carlos Gomes - Nota Geral 5,4
- 12 Ciclofaixa Av. Eng. Oscar Pontes - Nota Geral 3,7
- 13 Ciclovias Ondina - Nota Geral 3,8
Ciclovias Rio Vermelho - Nota Geral 4,6
